# ホイールボルト、ナットや ディスクホイール、ハブの錆に注意！

ホイールボルト、ナットやディスクホイール、ハブの経年使用に伴う著しい錆によるものと思われる「車輪脱落事故」が発生しています。  
**著しい錆のあるボルト、ナットやホイール、ハブは使わないでください！**

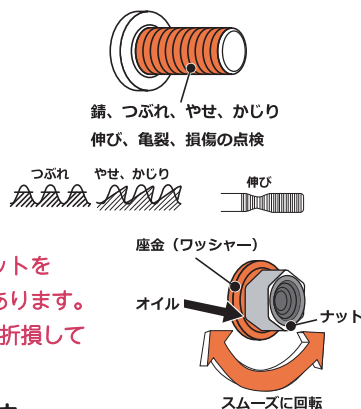
ホイールボルト

### 【著しい錆の例】

◀ホイールナットとワッシャーに変形が見られ、ワッシャーがはずれかかっている。

ホイールナットに生じた錆や付着したゴミ等により、ワッシャーの摺動部が固着している。

※錆や汚れを落とし、ねじ部にエンジンオイルなど指定の潤滑剤を薄く塗布してナットをボルトの奥まで回転させたとき、スムーズに回転しない場合は、ねじ部に異常があります。異常がある場合は、ボルト、ナットをセットで交換してください。また、ボルトが折損していた場合は、その車輪すべてのホイールボルト、ナットを交換してください。

※ナットと座金（ワッシャー）のすき間にエンジンオイルなど指定の潤滑剤を薄く塗布し、回転させて油をなじませます。ワッシャーがスムーズに回転するか点検し、スムーズに回転しない場合はナットを交換してください。  
ナットの座面（ディスクホイールとの当たり面）には潤滑剤を塗布しないでください。

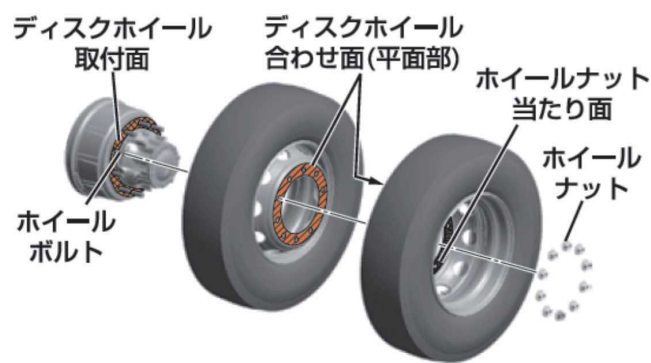
- ホイール取付面、ホイール合わせ面、ホイールナット当たり面に著しい錆の発生がないか点検します。
- ボルト穴や飾り穴のまわりに亀裂や損傷がないか点検します。
- ホイールナットの当たり面に亀裂や損傷がないか点検します。
- 溶接部に亀裂や損傷がないか点検します。
- ホイール取付面、ホイール合わせ面、ホイールナット当たり面に摩耗や損傷がないか点検します。

※ホイール取付面、ホイール合わせ面、ホイールナット当たり面の経年使用に伴う著しい段付き摩耗は、ホイールナットの緩みの原因となります。

※ホイール取付面、ホイール合わせ面、ホイールナット当たり面には、追加塗装は行わないでください。厚い塗膜は、ナットの緩みやボルト折損の原因となります。

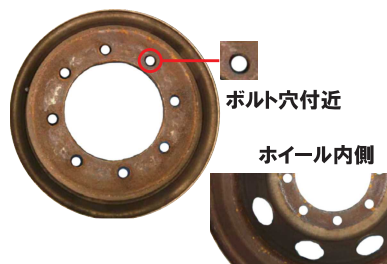
ハブ（ホイール取付面）

### 【著しい錆の例】

- ホイール取付面に著しい錆の発生がないか点検します。
- ホイール取付面に著しい摩耗や損傷がないか点検します。

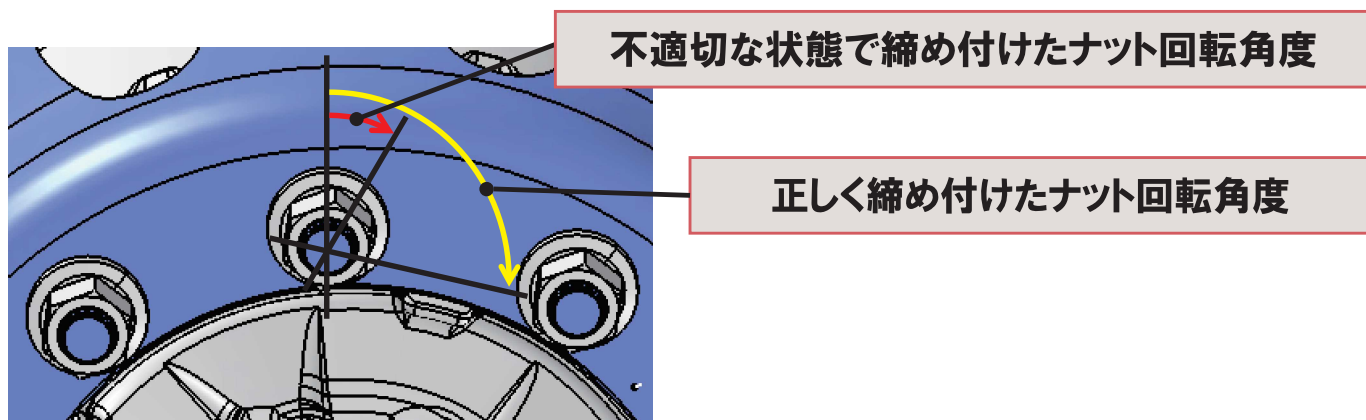
ホイールボルト、ナットのねじ部や、ナットと座金（ワッシャー）の摺動面に  
ごみや泥、錆があったり、給脂をしないと、ナットが円滑に回らなくなり、  
規定の締め付けトルクで締め付けても、ナットが本来あるべき位置まで  
締まらず、**十分な締め付け力が得られなくなります。**

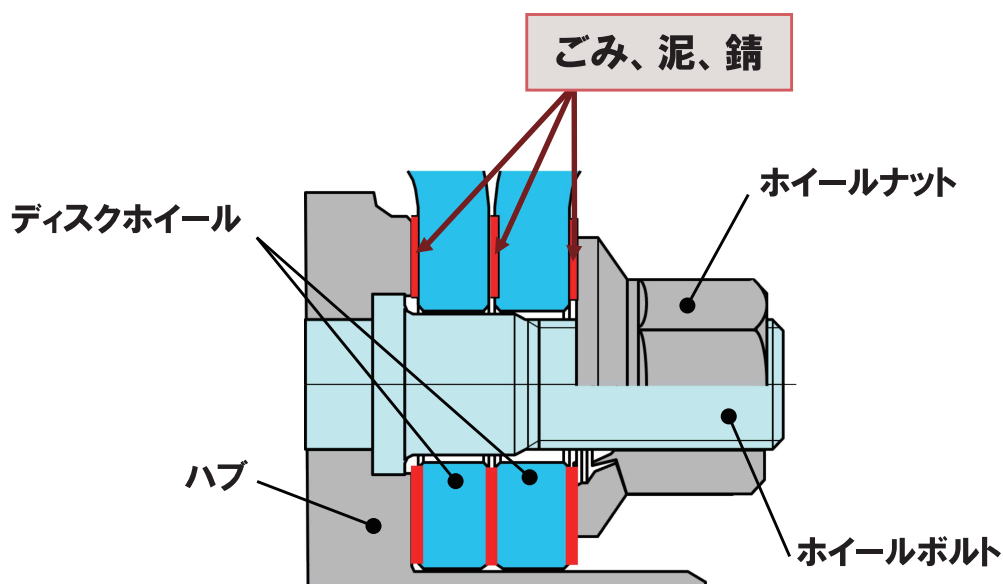
ディスクホイールとハブ接合面にごみや泥、錆があると、これらが潰れたり、  
剥がれることで、**締め付け力の低下（緩みの発生）をまねきます。**
