## 【ドライブレコーダーの活用】

### 貸切バスの衝突事故(長野県佐久市)

### 点検整備の概要

## 事業用バスの火災事故

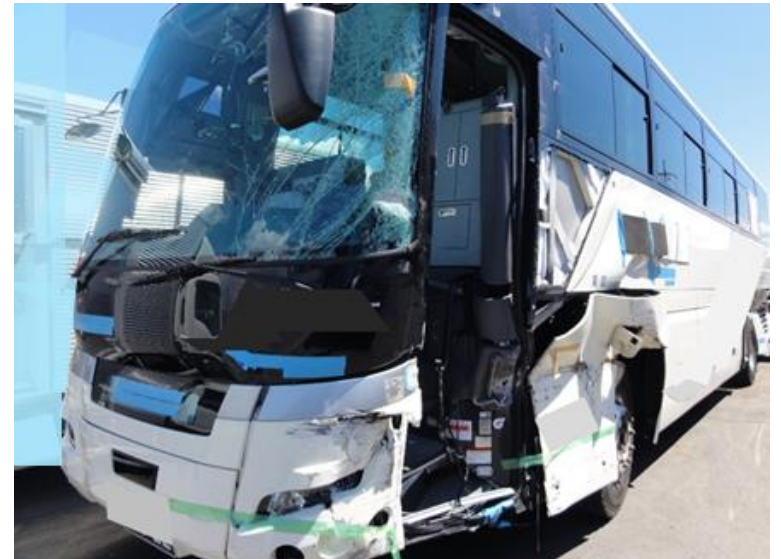
- ◆平成29年2月26日 13時53分頃
- ◆長野県佐久市  
上信越自動車道上り線 八風山トンネル
- ◆乗客19名を乗せた貸切バスが  
片側2車線の第1通行帯を走行中、  
同トンネルに設けられた非常駐車帯出口部の側壁に衝突した。
- ◆この事故により、乗客1名及び交替運転者の計2名が重傷を負い、乗客10名が軽傷を負った。

- ◆運転者が、高速道路を走行中に眠気を感じたまま運転し、トンネル内を走行中に居眠り状態となったことから発生したものと考えられる。
- ◆運転者は、トンネルに至る間に強い眠気を感じており、トンネルの直前に運転者交替を行うことが可能なチェーンベースの存在に気付いていたが、交替予定場所までは遠くなく頑張れば運転を継続できると判断し眠気を訴えたり交替を申し出たりすることなく運転を継続したことが居眠り運転につながった。  
同運転者は、大型バスの運転者として経験が浅く運転を継続することが可能であると安易に考えていた可能性が考えられる。
- ◆事業者は運転者に、運転中に眠気が生じた際の対応について特段の指導はしておらず、新人運転者に対して居眠り運転の重大さとその防止措置を徹底するという点では十分でなかった可能性が考えられる。

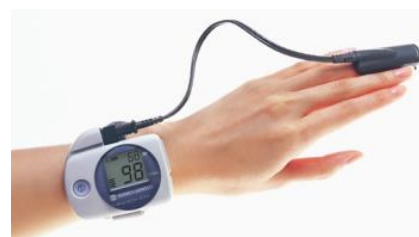
- ◆ 睡眠時の血中酸素量や呼吸数をモニタリングし、SASの早期発見に寄与する

パルスオキシメトリ検査

フローセンサ検査
