冷蔵冷凍車の冷凍機の保守管理等の徹底について

冷蔵冷凍車の冷凍機の電気配線の安全確保について

旅客フェリーさんふらわあ だいせつ火災事故に係る 船舶事故調査について（経過報告）

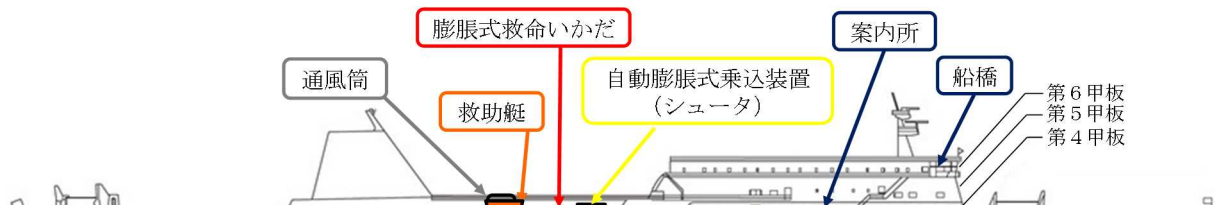
本船の側面図（救命設備等の位置）
