第9章 JR貨物

第1項 被害状況

東日本大震災によるJR貨物グループの被害状況

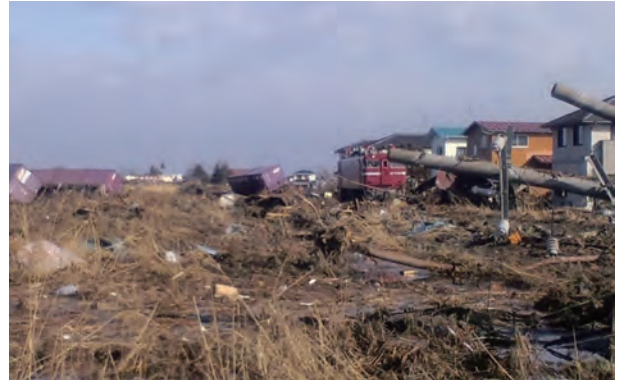
東北支社管内には、27本の貨物列車が運行していた。東北本線に18本、常磐線に1本、IGRいわて銀河鉄道に1本、青い森鉄道に2本、津軽海峡線に2本、奥羽本線に3本であった。東北本線長町駅構内に停車中の第3052列車が13両目1軸脱線、常磐線山下駅～浜吉田駅走行中であった第92列車は、貨車20両が津波により脱線し流出した。

写真 2.9.1 津波で脱線した第92列車

一方で今回の第92列車では、結果的に機関車にとどまることが生還につながったことから、避難場所を把握しつつも、その場その場での臨機応

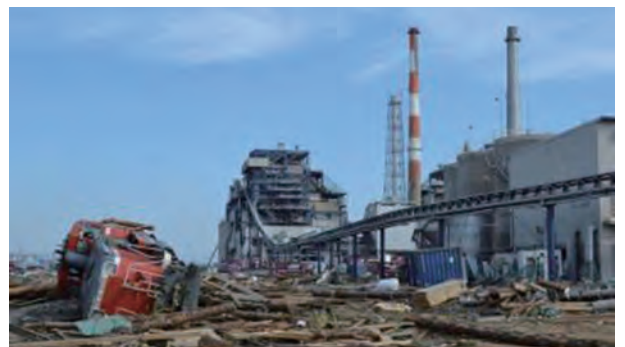
津波により、線路・コンテナホーム等が水没し瓦礫等により埋没、軌道流出、建物損壊、信号設備流出等全てが流され壊滅状態

写真 2.9.2 壊滅した石巻港駅

構内全般にわたって被害を受けた石巻港駅については、お客様(日本製紙(株))の復興動向にあわせて復旧案を検討し、平成24年10月の運行再開に向けて、現在工事中である。鉄道が復旧するまでの間は、仙台貨物ターミナル駅までトラック代行輸送を行っている。

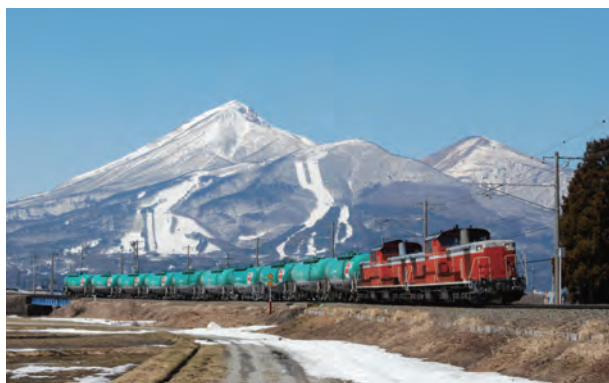
なお、輸送力については、上越線は貨車20両まで牽引できるが、磐越西線は勾配の関係から、DD51形式機関車を2両連結しても貨車10両までしか牽引できなかったため、新潟貨物ターミナル駅で10両ずつに分割して磐越西線を運行した。

3月26日早朝、磐越西線の開通の1番列車として、石油列車の1番列車が走行したが、途中の磐梯町駅～更科信号場間の急坂で、雪による空転が発生した。直ちにJR東日本会津若松運輸区の救援機関車が救援に駆けつけ、事なきを得た。

写真 2.9.3 磐越西線を走る緊急石油列車

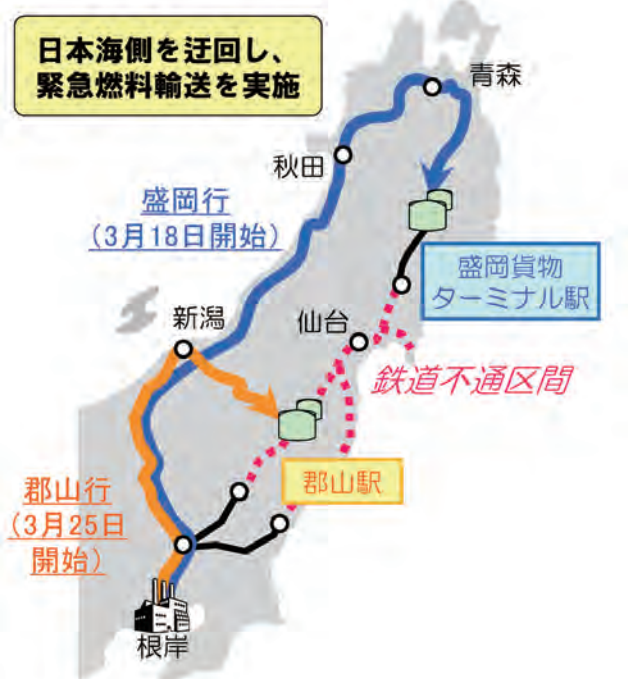
震災前の東北地区の石油列車は、東北本線(仙台臨海鉄道仙台北港駅→盛岡貨物ターミナル駅及び郡山駅、京浜・京葉地区→郡山駅)を運行していたが、東北地方唯一の仙台の製油所と当社のグループ会社である仙台臨海鉄道が震災後の津波により壊滅的被害を受け、東北本線の宇都宮貨物ターミナル駅～盛岡貨物ターミナル駅間の復旧工事に時間を要する見込みとなった。

図 2.9.2 緊急石油列車走行ルート

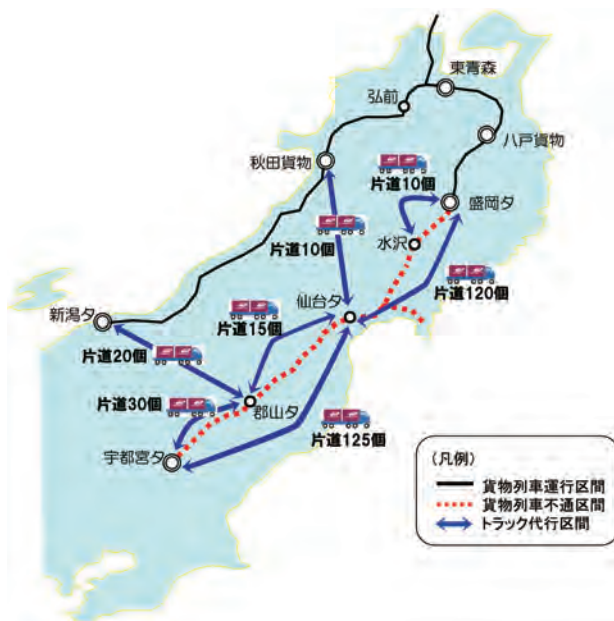
図 2.9.3 トラック代行輸送 (個数は1日あたりの輸送量)

トラック代行輸送をスムーズに進めるため、実際の輸送を請け負う利用運送事業者を集めたオール通運対策会議を、3月14日から4月21日の東北本線開通まで計11回行った。

代行輸送等の手配を進める中で、過去の地震時には、震災から2、3日で代行輸送を開始したこともあったが、今回は1週間以上かかった。トラック燃料確保の問題や放射能の問題、さらに電力不足による貨物列車の運休等過去に経験したことがない様々な事象があったことが要因である。

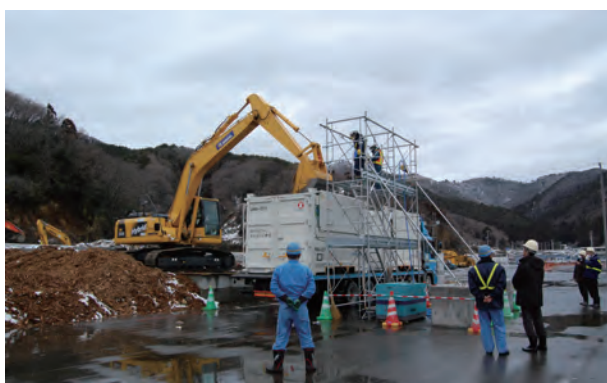
写真 2.9.5 コンテナで災害廃棄物輸送

しかし、東京都が広域処理を実施し、JR貨物もその長距離輸送部門を受け持つことにより、本格的な県外処理の第一歩が踏み出され、平成23年11月2日、岩手県宮古市から輸送開始された。盛岡貨物ターミナル駅までの約110kmをトラックで運ばれてきたコンテナは、そこから東京貨物ターミナル駅まで約600kmを鉄道輸送し、トラックで処理場まで運ばれた。宮城県女川町の瓦礫も平成24年3月1日から仙台貨物ターミナル駅～東京貨物ターミナル駅間で輸送開始した。

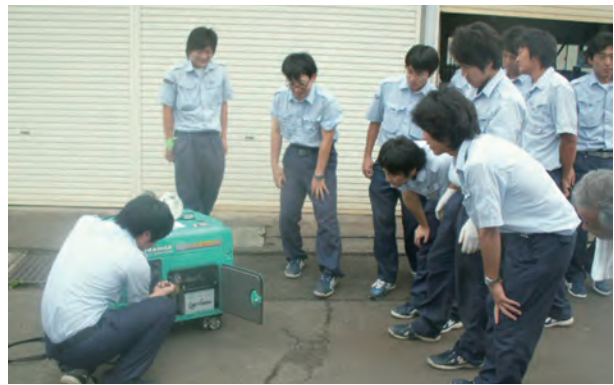
地震発生直後から停電となったが、検修職場などにあった発電機が電力確保に役立ったため、各地区にガソリン不足にも対応できるディーゼル発電機を配備した。

写真 2.9.6 ディーゼル発電機の取り扱い訓練
