## 第1項 被害状況

## 1. 仙台臨海鉄道の概要

## 3. 鉄道施設等の被害（被害状況の把握）

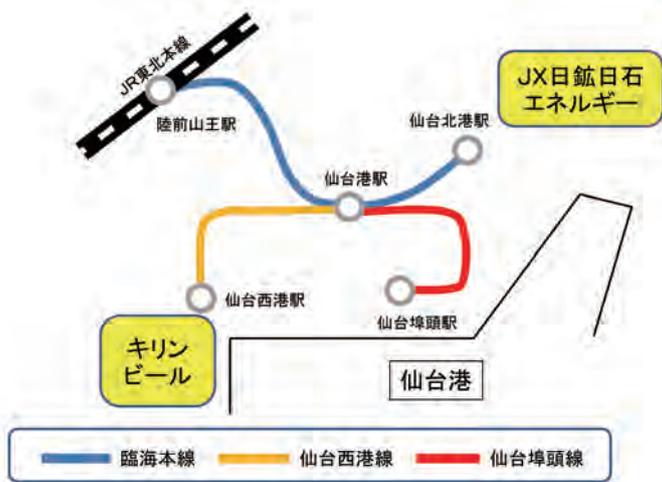
図2.12.1 仙台臨海鉄道路線図

当社は、仙台港湾地区と内陸部を結ぶ物流を担うため、日本国有鉄道（当時）、宮城県及び進出企業の共同出資により昭和45年11月会社を設立し、昭和46年10月、既設工業地及び新設東北石油株式会社仙台製油所（当時）の貨物輸送に対応するため、東北本線陸前山王駅と仙台北港駅間5.4kmの営業を開始した。その後、公共埠頭の建設にあわせ昭和50年9月に仙台港駅～仙台埠頭駅間1.6kmの営業を開始し、さらに麒麟ビール株式会社仙台工場の仙台港地区進出に伴い、昭和58年4月から仙台港駅～仙台西港駅間2.5kmの営業を開始した（図2.12.1）。

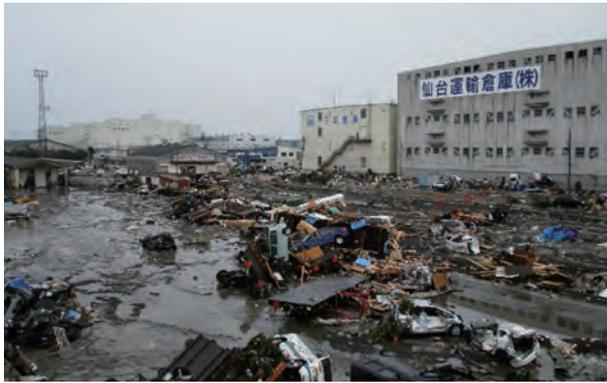
写真 2.12.1 被災直後の仙台港駅構内

震災発生時においては、仙台西港駅からビール積列車が仙台港駅に到着し、852列車として陸前山王駅へ向け出発待機中であった。仙台港駅構内に停車中のこのビール積列車は流され脱線していた。102号機関車はタンク車とビール積列車との間に横倒しとなっていた。101、103号機関車は線路上に載線していたが、すっかり水没してしまった。仙台、多賀城市中に数多くのコンテナが無造作に流出し、鉄道輸送は閉ざされてしまった。

被害状況については、表2.12.1のとおりである。（写真2.12.1、写真2.12.2）

臨海本線	線路流失	2,000m
	道床流失	200m
	踏切流失	2ヶ所
	線路流失	900m
	踏切流失	6ヶ所
(北港専用線内)	線路	8線全線
	タンク車	44両冠水横転
仙台西港線	線路流失	1,500m
	踏切流失	7ヶ所
(専用線内)	コンテナ貨車	9両
	コンテナ流失	143個
仙台埠頭線	踏切流失	6ヶ所
仙台港駅構内	線路流失	13線
	コンテナ貨車	12両
	コンテナ流失	132個
	チキ車	30両
機関車	タンク車	2両
	全冠水	全3両
建築物	駅、機関区、保全区、講習室

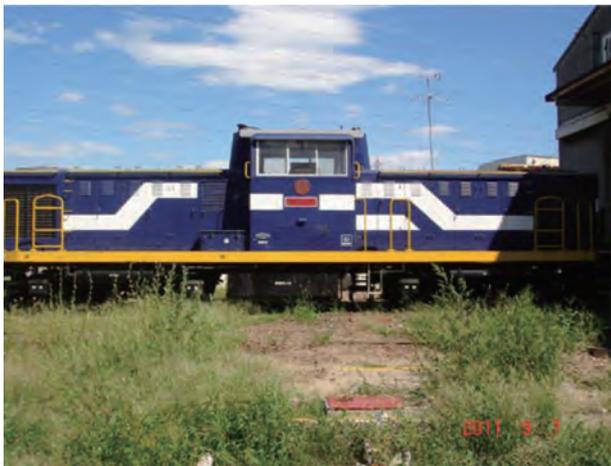
写真 2.12.3 検修庫から押し出された 103 号機関車

第一期工事における構内設備は完成した。ただし、一部のレール・枕木は従来のもので利用しているのさび落とし等の安全確認が必要であった。3両あった機関車については、社員が必死に修繕した（その結果、103号機関車が唯一、使用可能となった）。検修2番線にとりこになっていた103号機関車は11月1日仮線路を亘り、仕訳1番線に収容した後、何度も試運転を行い、運転再開に備えた（写真2.12.3）。

今回の東日本大震災では、この3両全てが仙台港駅に留置してあった為に津波により大変甚大な被害を受けてしまいました。中でも一番被害が大きかったのはSD55 - 102号機で脱線転覆（後に廃車解体）、津波により流れてきた乗用車やトラック等の衝突によって外傷が大きかったSD55 - 101号機（後に廃車解体）、機関区検修庫に入区してあった為に（津波により検修庫の扉を破り外に出てきた）比較的外傷が小さかったSD55 - 103号機、この見た目がしっかりしているSD55 - 103号機だけでも何とか復活させたいという会社の方針が打ち出されました。

当社所有機関車 3 両が完全に浸水し、使用不能となったが、103 号機関車は自前で修理・修繕に取り組んだ結果、何とかエンジンがかかり修復した。しかし、他の機関車 2 両については、修復の見込みがつかないことから、修繕を諦め、臨海鉄道協議会機関車分科の力添えにより秋田臨海鉄道(株)及び京葉臨海鉄道(株)の休車を活用することになった。

に困難を極め、体力的にも精神的にも格闘の日々が続きました。工具は全て津波により流された物を拾い集め、水も電気も動力も無く、検修車内での作業が出来ず、常に屋外作業となり、雨、風、炎天下お構いなし、更にエンジン部品を分解した時の塩水、砂、錆、本当にこの機関車は元通りに復活させられるのか、リスクが小さいうちに諦めた方が良いのではないかと、現場を任せられていた私とすると、一日一日の結果と判断に悩まされていた日々だった様に思います。

さて、こつこつと地道な根気の要る作業を続けた3ヵ月後、これまでの成果が試される時が来ました。2台あるエンジンの片側の始動テストです。この頃は、機械的には分解整備すれば何とかなる、問題は電気系統の事だけ。エンジンさえかかればこの機関車は再生するとの願いを込めてエンジンのスタートボタンを押しましたが、一回でうまくいくはずもなく、一つ一つの部品を再検討、今度こそは「エンジンよ生きかえってくれ！」との思いで何度も挑戦し続けました。
