事故ゼロを目指して！

大型車の車輪脱落事故防止キャンペーンの実施 ～岩手の大型車の車輪脱落事故を防げ！！～

大型車※のホイール・ナット緩み等による車輪脱落事故が増加している状況を踏まえ、東北地域では令和3年9月から「**大型車の車輪脱落事故防止キャンペーン**」を実施します。

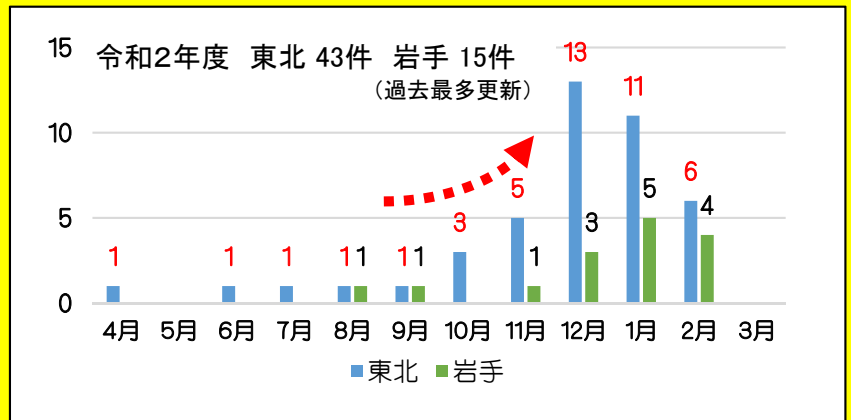
1. 岩手運輸支局管内の車輪脱落事故の発生状況(令和2年度速報値)

- ・事故発生件数は**過去最多を更新し15件**(前年度比4件増)
- ・冬期(11月～2月)に多発
- ・特に**タイヤ交換作業が集中する11月の交換車両**に多発
- ・車輪脱着作業後1ヶ月以内に多発
- ・車輪脱落は、**ほぼ全て左後輪**
- ・全てが**トラックによる事故**

※令和元年度 東北 48件(過去最多) 岩手 11件(過去最多)
