整備管理者選任後研修資料

東北運輸局

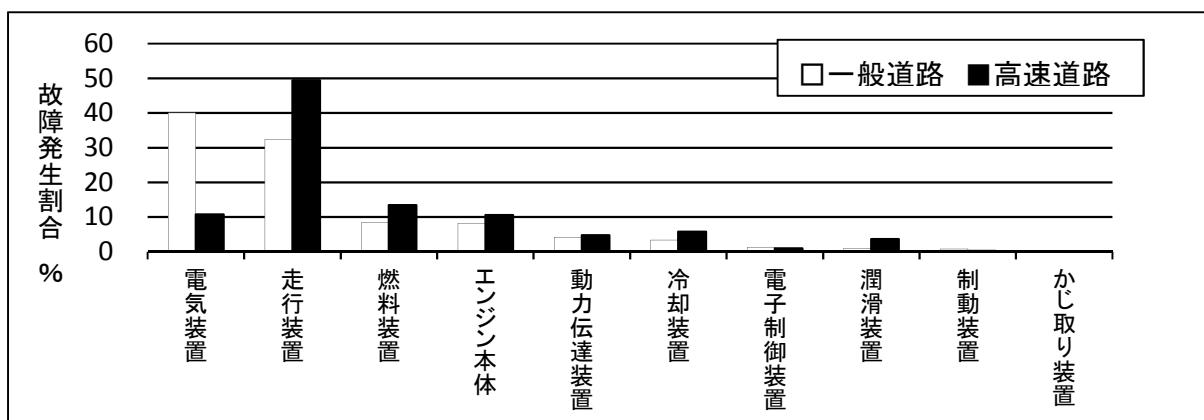
(図1)道路別装置別故障発生状況

道路別の路上故障発生件数及び割合についてまとめたものを表1及び図1に示します。表1の「一般道路」の装置別故障発生件数の割合をみると、①電気装置 40.0%(前年 41.3%)、②走行装置 32.4%(前年 31.7%)、③燃料装置 8.4%(前年 7.9%)と、電気装置による故障発生件数の割合が最も高くなっています。

また、表1の「高速道路」では、①走行装置 49.4%(前年 54.0%)、②燃料装置 13.5%(前年 12.5%)、③電気装置 10.8%(前年 6.0%)と、走行装置による故障発生件数の割合が最も高くなっています。

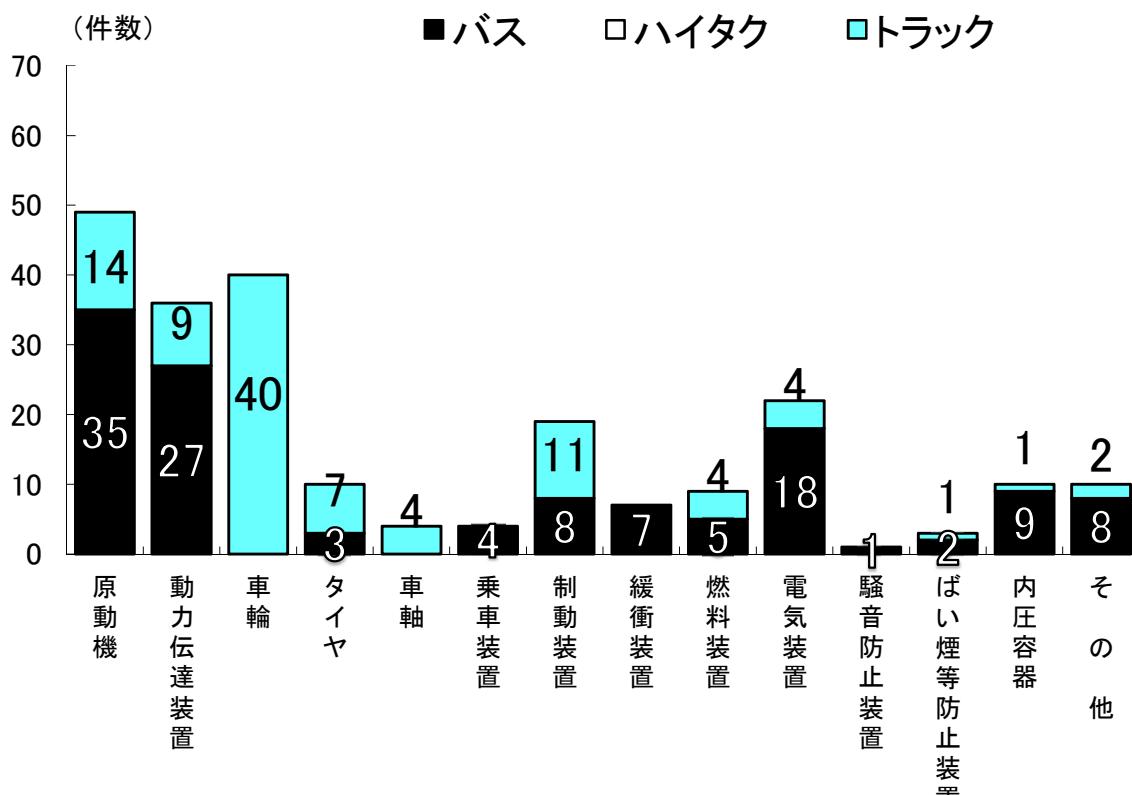
(図3)車両故障部位別発生状況

令和3年における件数は前年と比較すると増加しており、バスが全体の約56.5%を占めている。また、故障部位別でみると、原動機が約22.0%、車輪が約17.9%、動力伝達装置が約16.1%、電気装置が約9.9%、制動装置が約8.5%を占めている。

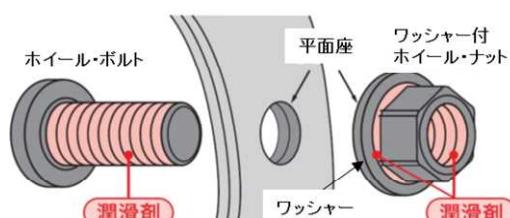
車輪脱落事故を起こした車両の
ワッシャー付ホイール・ナット

円滑に回らないホイール・ナットを使用してタイヤを取り付けると、ナットが本来あるべき位置まで締まらず、十分な締結力が得られないため、走行中にナットが緩み車輪が脱落するおそれがあります。

このため、大型車のタイヤを脱着する際は、ホイール・ナットを清掃した上で、ナットとワッシャーの間を含めて適切に潤滑剤を塗布するとともに、劣化したホイール・ナットは必ず交換をお願いします。

潤滑剤の塗布箇所

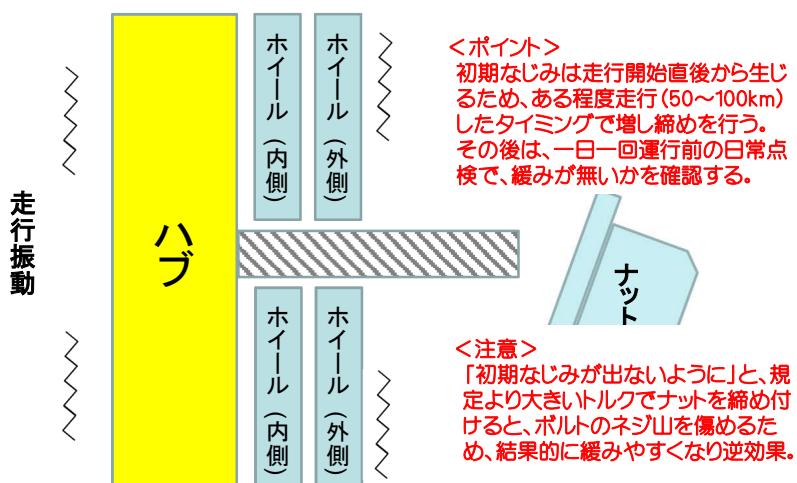
(1) ホイール脱着作業後の初期なじみによる緩み発生

② そのまま走行していると徐々に緩みが進み、ナットが外れる。その後ホイールも外れる。

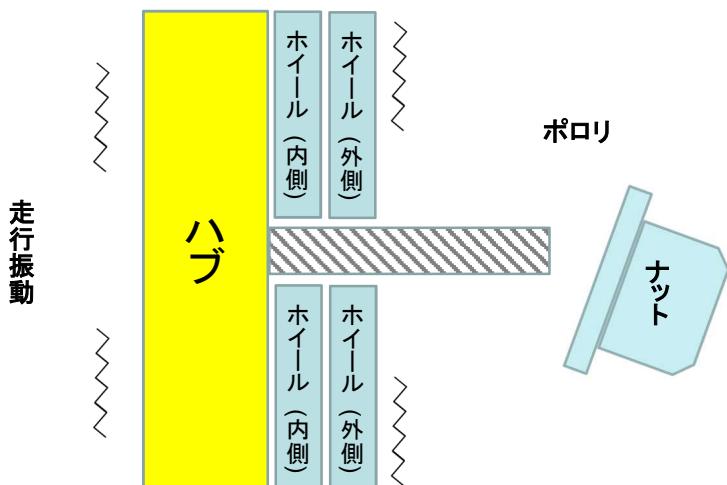
(3)ハブとホイール、ホイールとホイールの当たり面の鋲等による緩み発生

⑤緩みが進み、ナットが外れる。その後ホイールも外れる。

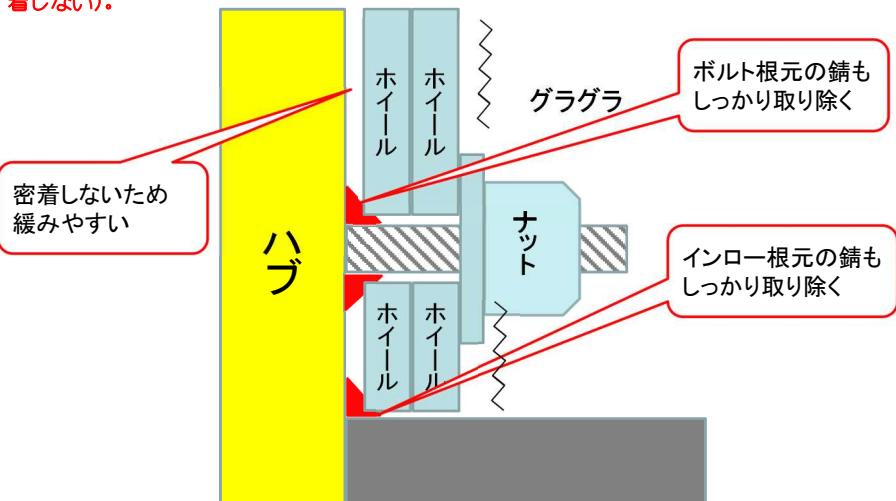
(3)ハブとホイール、ホイールとホイールの当たり面の鋲等による緩み発生

ボルトや、ハブはめ合い部(インロー部)根元の鋲にも注意(鋲が挟まり、ホイールとハブが密着しない)。

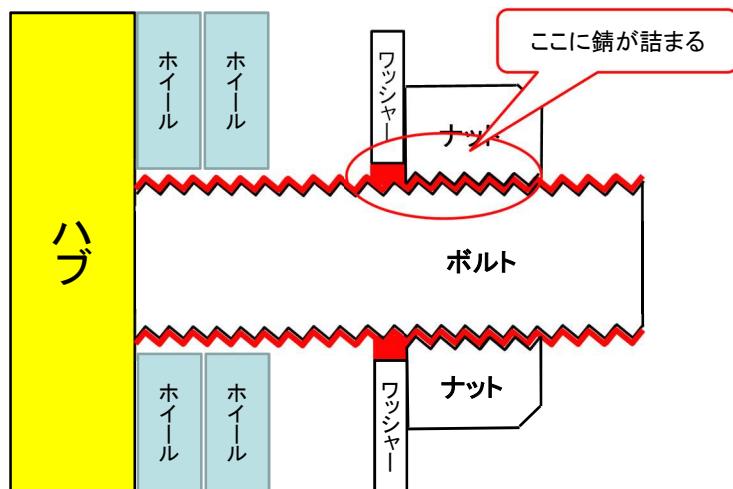
(4) ボルト、ナットの鏽による緩み発生

② ナットが進むにつれ、削れた鏽がネジ山に詰まっていく。

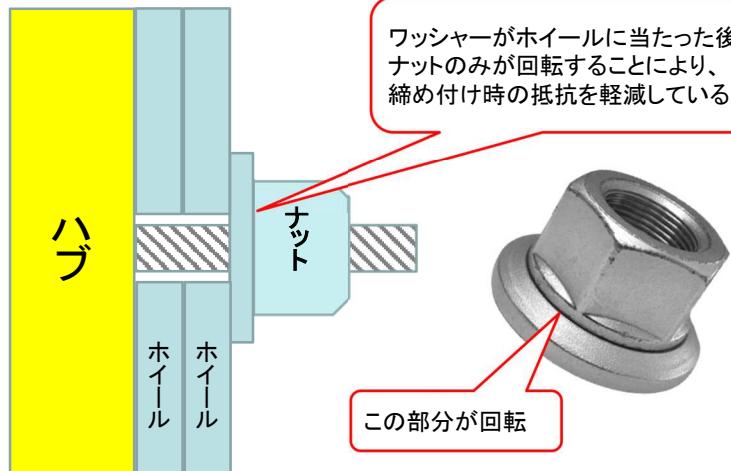
(5) ISO方式ナットワッシャーの固着による緩み発生

- ①ISO方式のナットワッシャーには、スムーズに回ることで締め付け時の回転抵抗を軽減する機能がある。

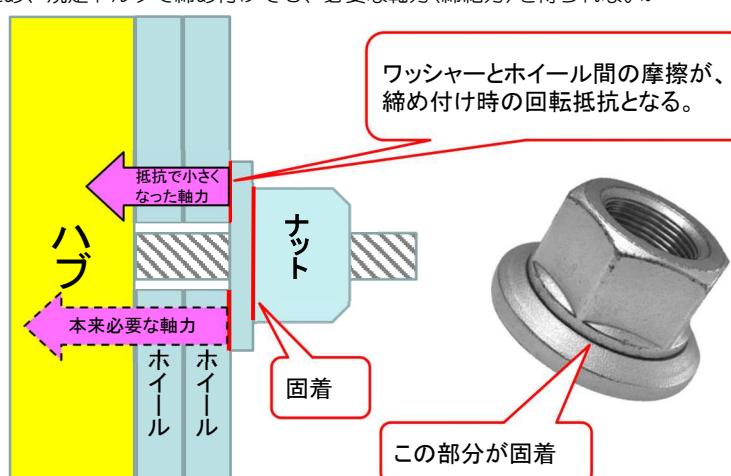
(5) ISO方式ナットワッシャーの固着による緩み発生

- ②ナット-ワッシャー間が錆等によりスムーズに回らないと、締め付け時の回転抵抗が大きくなるため、規定トルクで締め付けても、必要な軸力(締結力)を得られない。

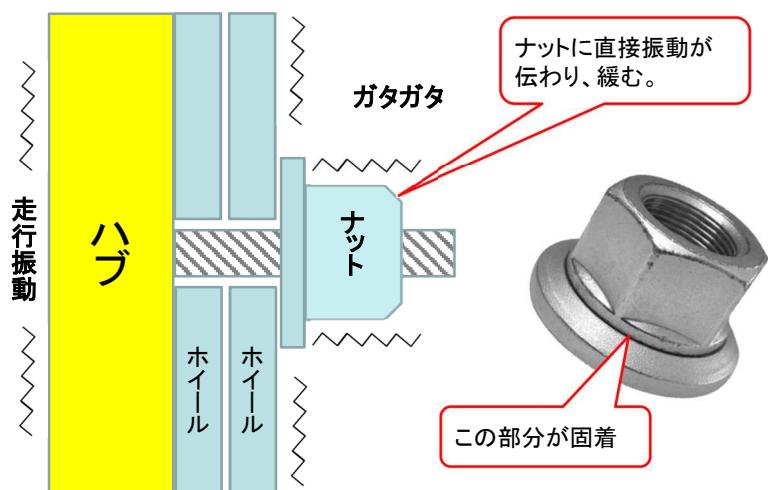
③軸力（締結力）が小さく、また、走行振動がナットに直接伝わるため、ナットが緩みやすい。

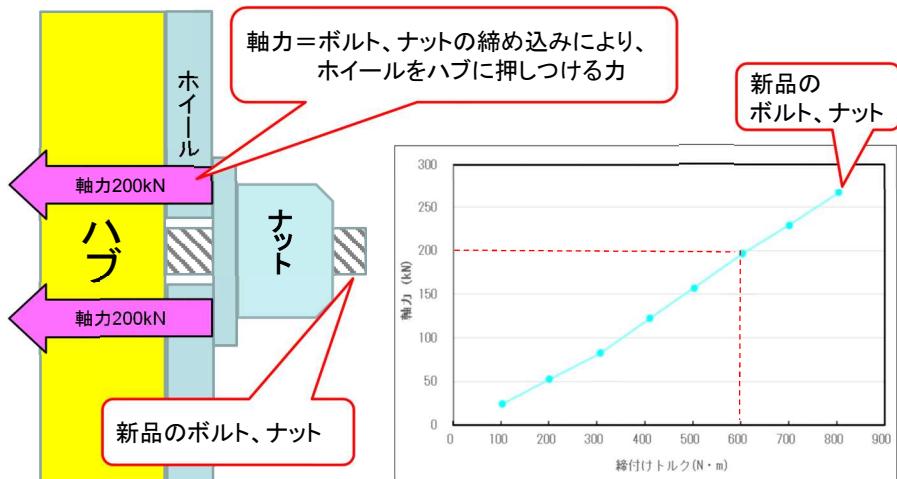
- ① 新品のボルト、ナットを使用し、トルク600N・mで締め付けると、軸力は約200kNまで上がる。

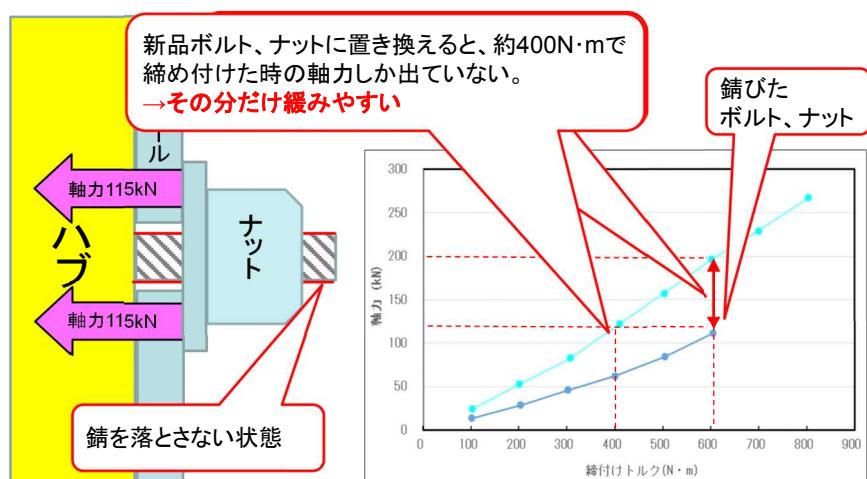
- ② 鑄を落とさないままのボルト、ナットを使用した場合、トルク600N・mで締め付けても、鑄の抵抗により軸力は約115kNまでしか上がらない。

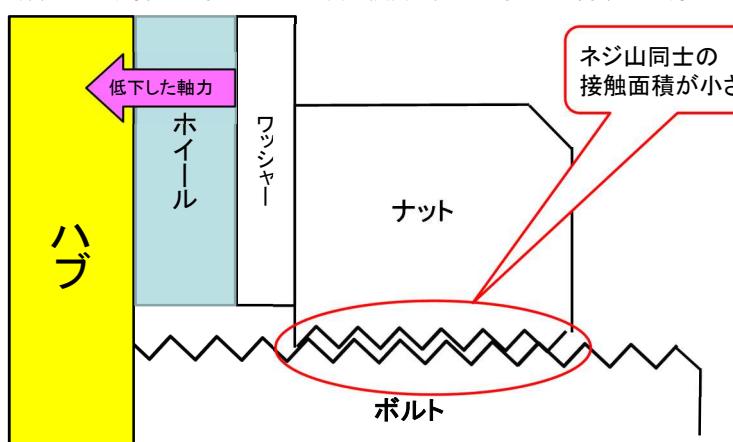
(6) ボルトの伸び、ネジ山の傷みによる緩み発生

- ② ボルトが伸びたりネジ山が傷んだりしていると、ネジ山がしっかりかみ合わないため、軸力(締結力)を維持できない。また、傷や損傷が抵抗になり必要な軸力が得られない。

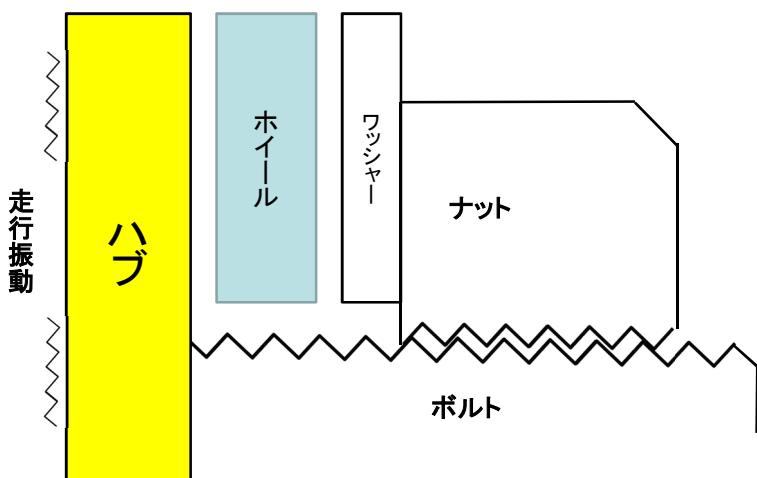
③走行振動により緩む。最終的にナットが外れ、ホイールも外れる。

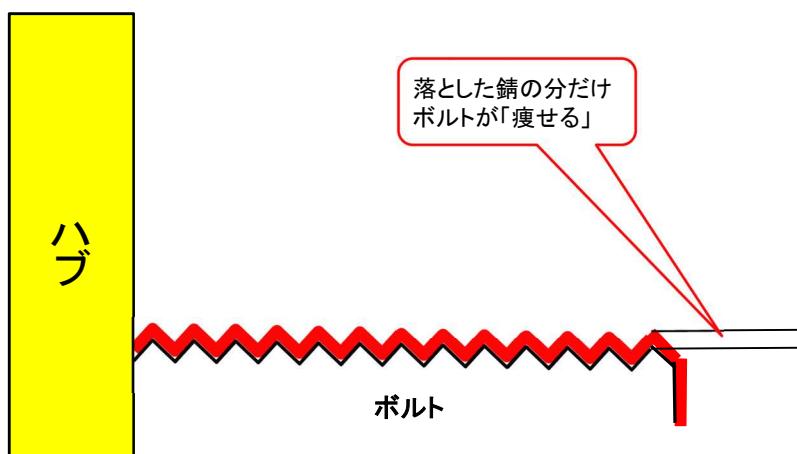
(7) ボルトの痩せによる緩み発生

②ボルトの頭がひどい場合、頭を落としても元のボルトよりも「痩せた」状態となる。

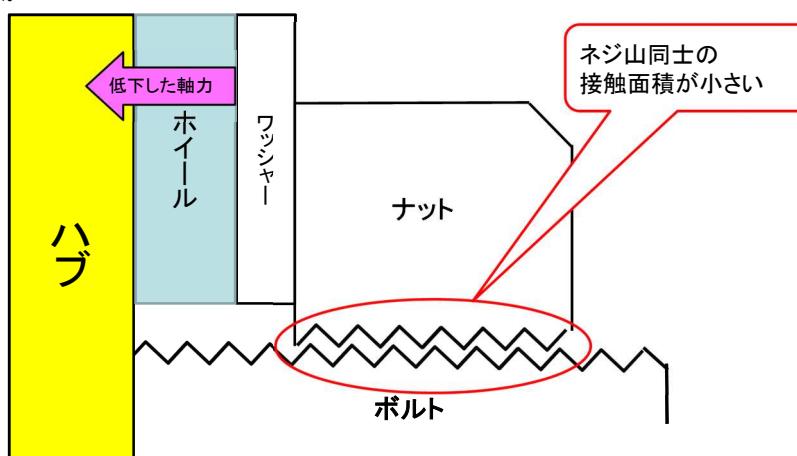
③ボルトが痩せていると、ネジ山がしっかりかみ合わないため、軸力（締結力）を維持できない。

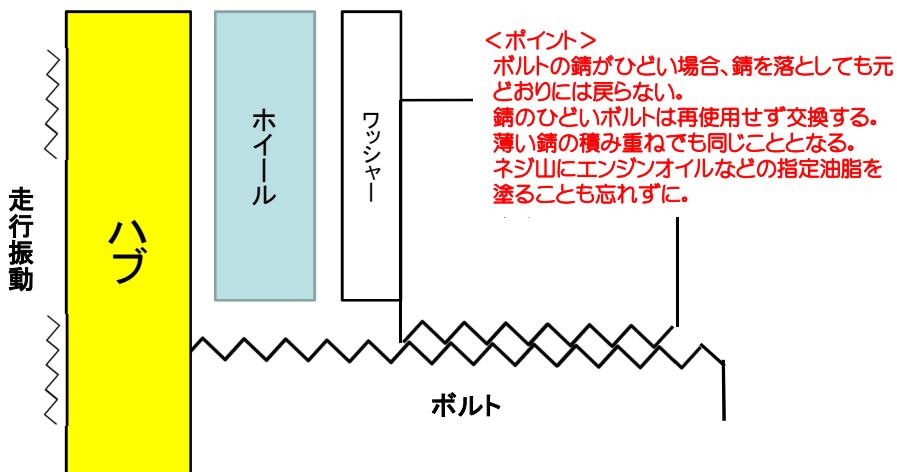
④走行振動により緩む。最終的にナットが外れ、ホイールも外れる。

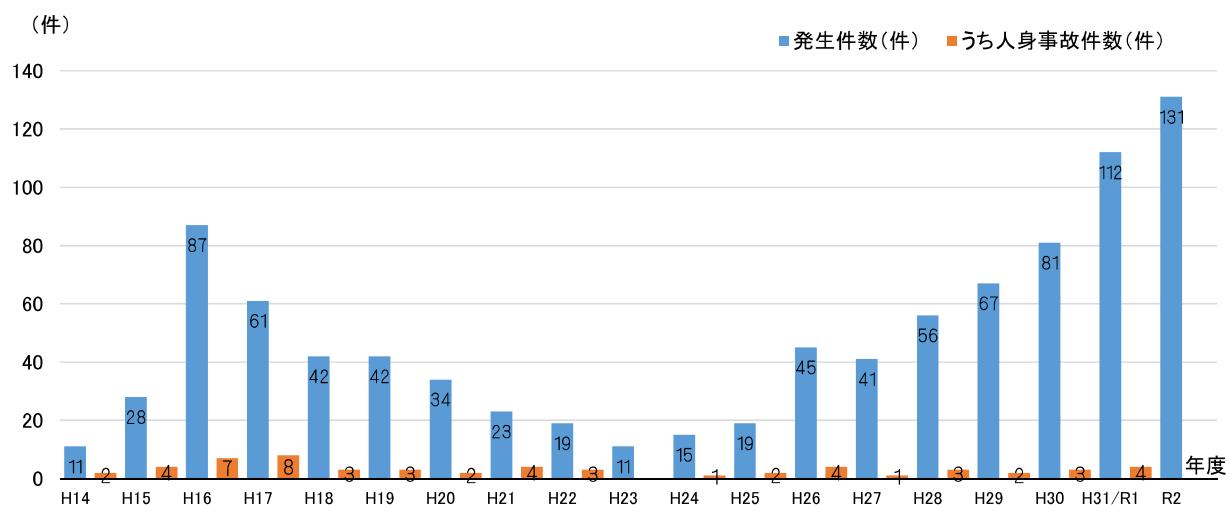
年度別の大型車の車輪脱落事故の発生件数

大型車の車輪脱落事故の発生件数は、ここ数年増加傾向。

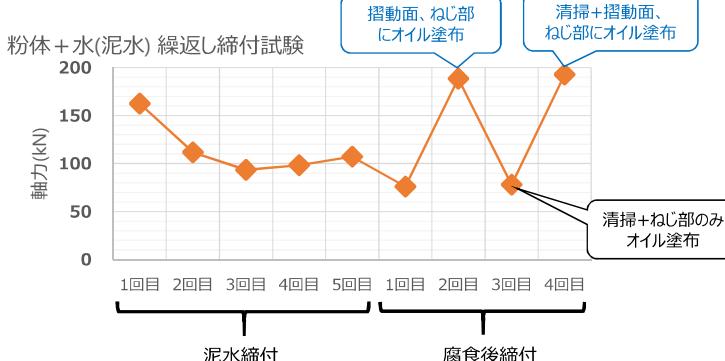
摺動面の粗さと潤滑部位が軸力に及ぼす影響

表面粗さが軸力に及ぼす影響を見るために
摺動面に異物(泥水)を入れて繰り返し締め付けを実施

試験条件	ホイールナット	
	オイル塗布	清掃
腐食環境後締付1回目	×	×
腐食環境後締付2回目	○(摺動面,ねじ部)	×
腐食環境後締付3回目	△(ねじ部のみ)	○
腐食環境後締付4回目	○(摺動面,ねじ部)	○

- ・泥水を入れオイルを塗布せずに締め付けを繰り返すと、軸力が低下していく。
- ・摺動面にオイルを塗布する事で、軸力が回復する。
- ・ねじ部だけにオイルを塗布しても、軸力は回復しない。

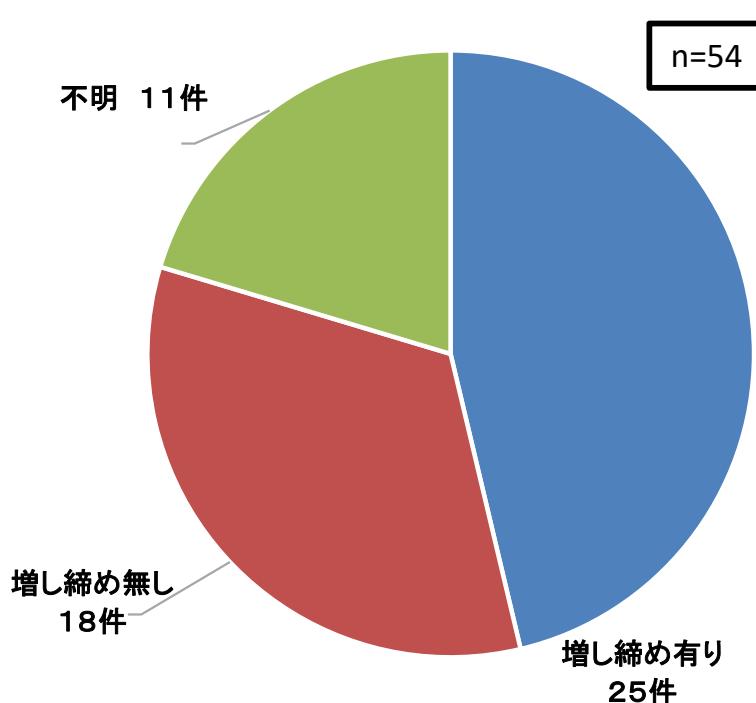
脱着作業後の増し締め実施の有無

「増し締め有り」25件について、脱落の主な推測要因

- ・ ホイール・ボルト等の劣化・摩耗
- ・ ホイール・ボルト、ナット等のネジ部、ハブ面の鏽・汚れ

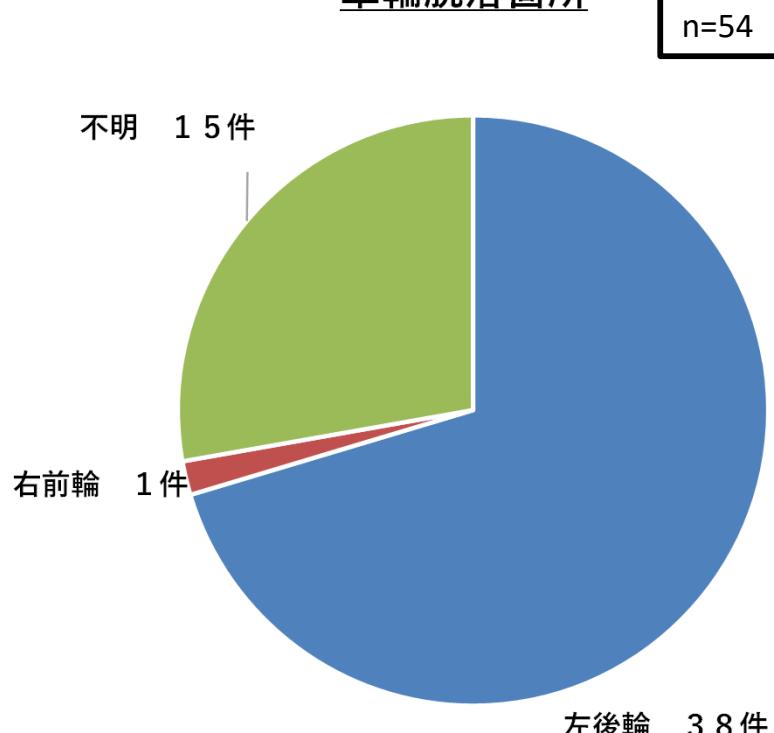
車輪脱落箇所

- 左後輪タイヤが多く脱落する原因については以下の可能性が考えられる。
- ・ 右折時は、比較的高い速度を保ったまま旋回するため、遠心力により積み荷の荷重が左輪に大きく働く。
- ・ 左折時は、低い速度であるが左後輪がほとんど回転しない状態で旋回するため、回転方向に対して垂直にタイヤがよじれるように力が働く。
- ・ 道路は中心部が高く作られている場合が多いことから、車両が左(路肩側)に傾き、左輪により大きな荷重がかかる。
- 前輪は、ホイール・ナット緩み等の異常が発生した場合、ハンドルの振動等により運転手が気付きやすい。
