第7章 IGRいわて銀河鉄道

第1項 被害状況

1. IGRいわて銀河鉄道の概要

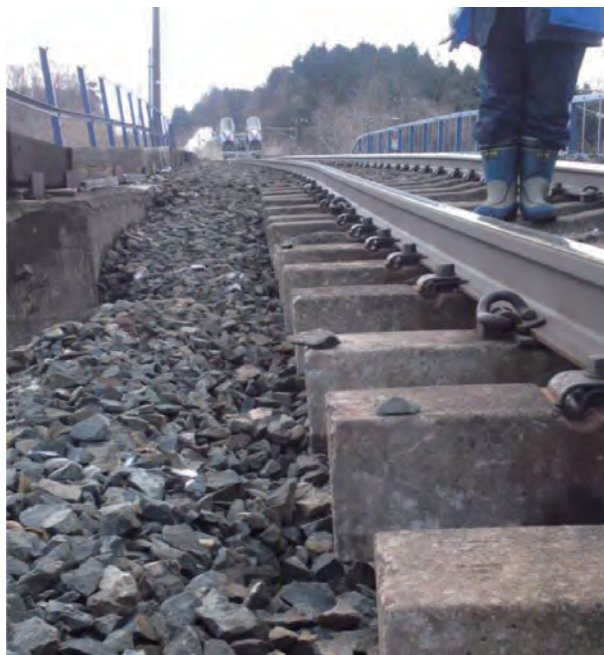
写真 2.7.1 滝沢駅～洪民駅間道床流失状況

被害のほとんどが、特に揺れの大きかった好摩駅以南に集中している。被害の総延長は 721 m に達した。

写真 2.7.1、2.7.2 に滝沢駅～洪民駅間の道床流出の状況を示す。

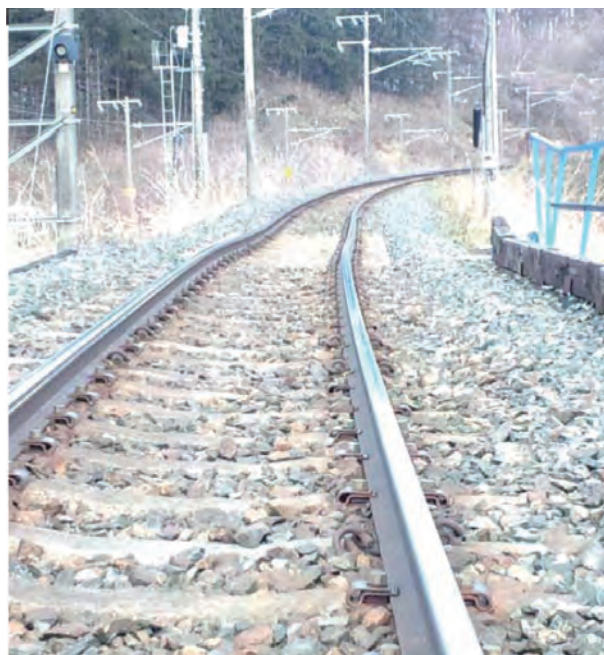
写真 2.7.2 滝沢駅～洪民駅間線路下道床流失状況
