大型車の車輪脱落事故防止キャンペーンの実施 ～山形の大型車の車輪脱落事故を防げ！！～

大型車※のホイール・ナット緩み等による車輪脱落事故が増加している状況を踏まえ、東北地域では令和3年9月から「**大型車の車輪脱落事故防止キャンペーン**」を実施します。

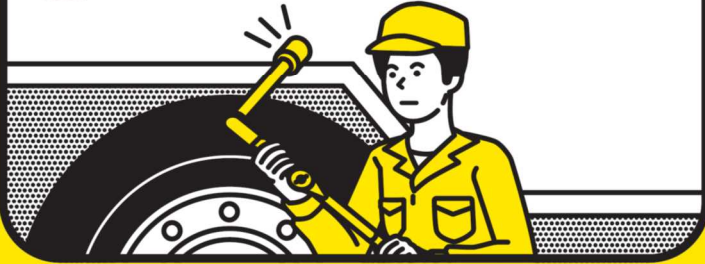
お きまりのトルクで
きちんと 締め付けて

規定のトルクで確実な締め付けを

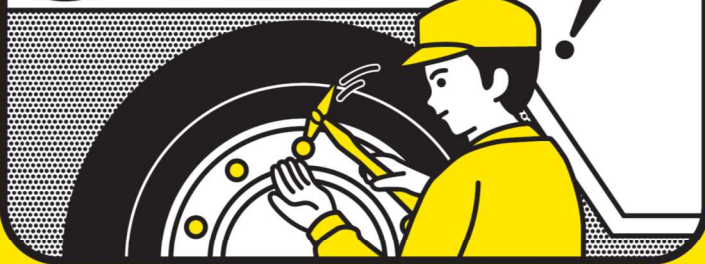
な (ナット)
っと見て ボルト触って
さあ出発!

一日一回の日常点検を

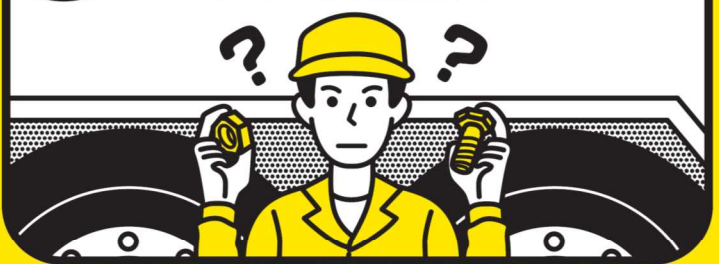
い や待てよ? ボルトと
ナットは適正か?

ホイールに適合したボルト、ナットを
